Baumgutachten: Weiden am Hasportsee

Gegenstand des Gutachtens

Untersuchung am
04.11.2011

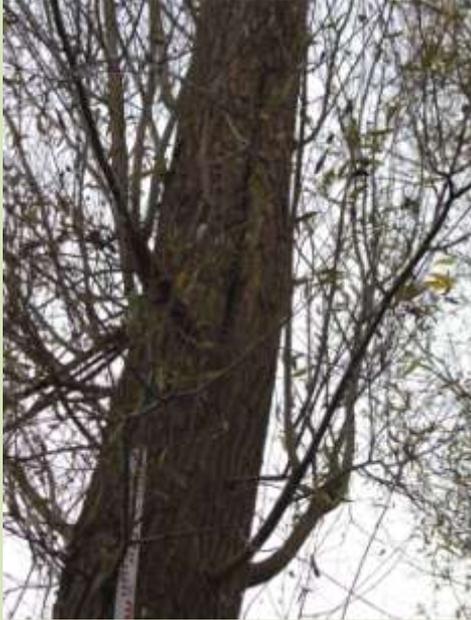
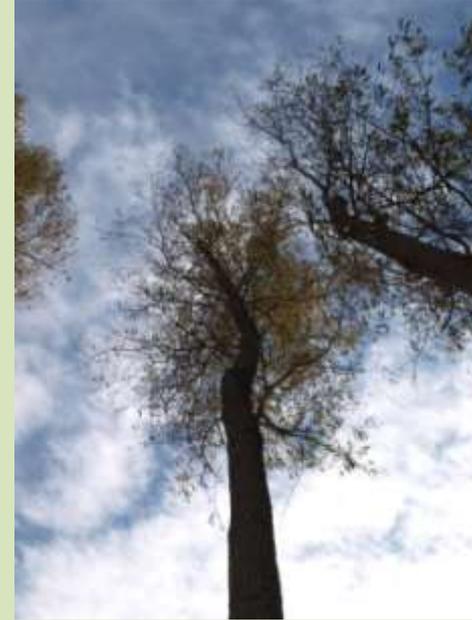
Die 11 Weiden sind als Bestandsbäume in einer größeren Baumgruppe dem Konkurrenzdruck der Nachbarbäume ausgesetzt gewachsen, dementsprechend wurde das sekundäre Dickenwachstum der Stämme zugunsten des Längenwachstums vernachlässigt. Das Ergebnis sind Bäume mit einem langen, dünnen Stamm und einer wenig ausgebildeten Krone. Die Weiden sind Anfang des Jahres gekappt worden, trotzdem liegt die Höhe fast aller Bäume bei über 20 m. An den Kappungsstellen sowie an den Stämmen sind Neuaustriebe (Reiterate) erkennbar.

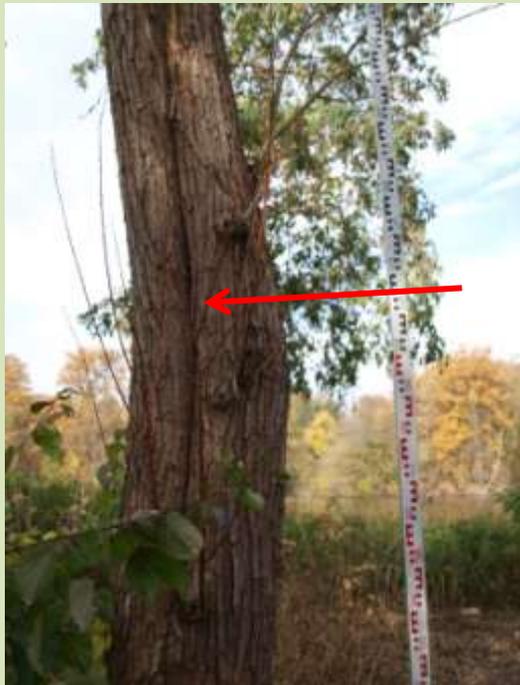
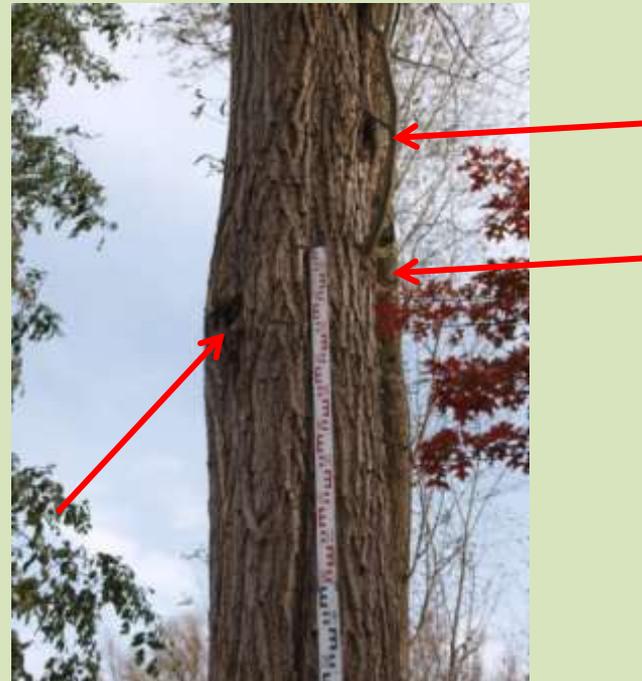
Die Bäume weisen zahlreiche Schadstellen auf (Spechtlöcher, Einwallungen, Einfaltungen...). Hier sind Eintrittspforten für Schädlinge gegeben, die zu einer Ausfaltung des Stammes führen

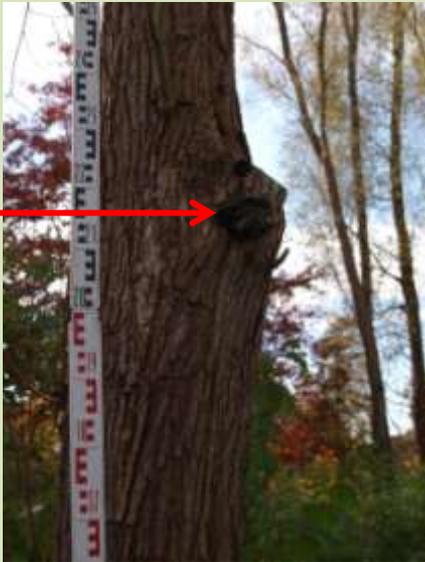
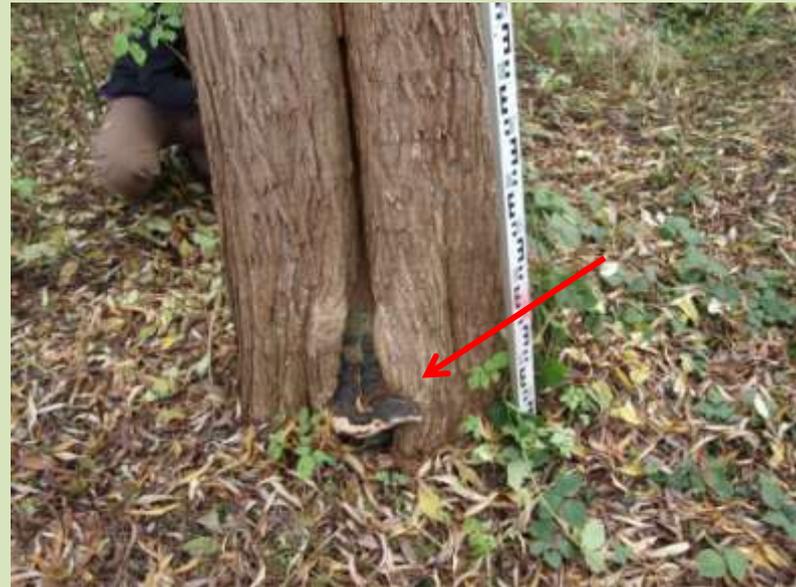
An einigen der Weiden sind Fruchtkörper eines Feuerschwammes sichtbar vorhanden. Da die Weide zu den Baumarten gehört, die gegen einen parasitischen Pilzbefall wenig Schutz entwickeln kann (Abschottung, Codit-Prinzip), ist der Befall als kritisch zu bewerten. Die Bruchsicherheit kann durch diesen Befall erheblich beeinträchtigt werden.

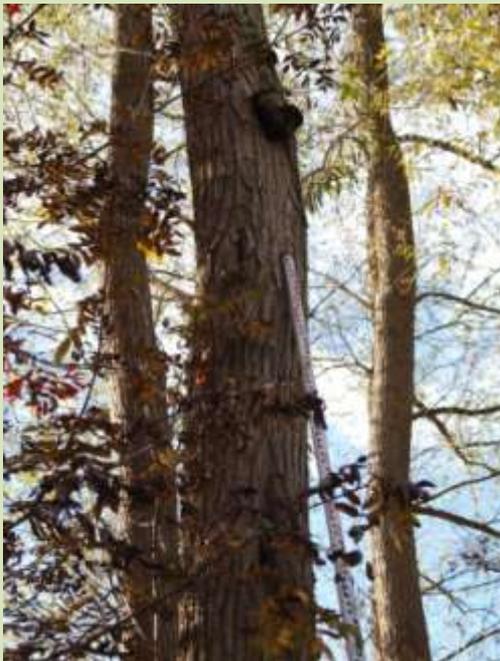
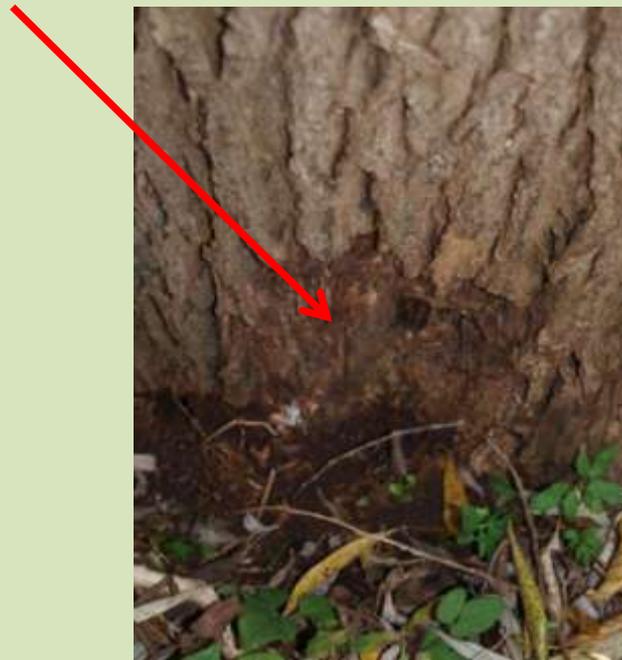
Beengte Standortbedingungen begünstigen die Ausdehnung des Pilzbefalls auf Nachbarbäume

Neben der Bruchgefahr (plötzlicher Sprödebruch) erfolgt eine weitere Schwächung und begünstigt die Anfälligkeit gegen weitere Schädlinge (vorhandener Hallimasch, tierische Schädlinge etc.)

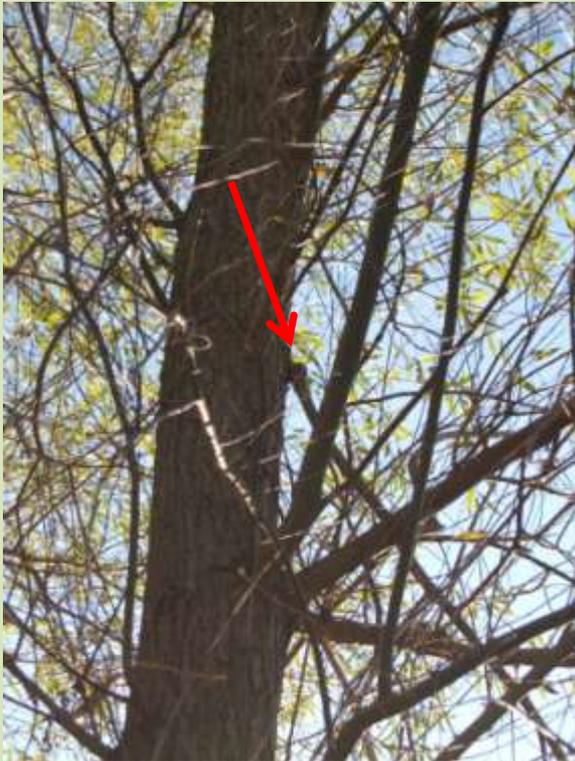
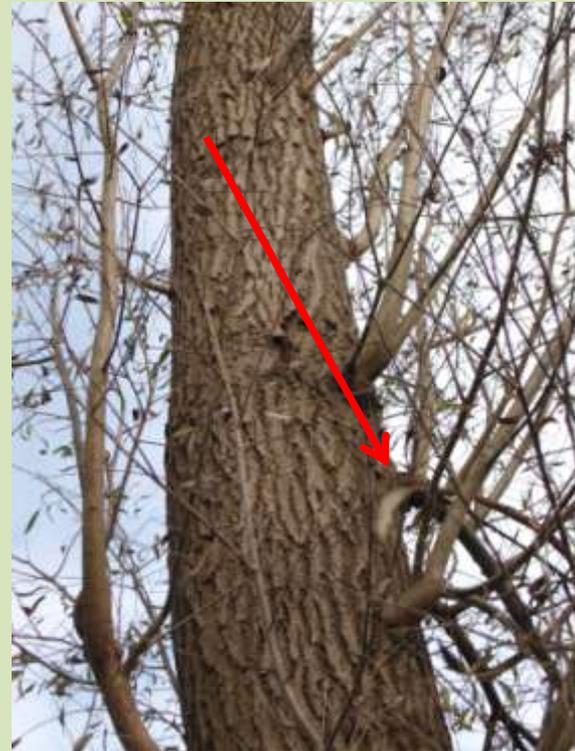
Neuaustriebe erfolgen zur Kompensation des Kronenverlustes als Folge der durchgeführten Kappungen; diese Triebe/Äste haben eine schlechte Anbindung an den Stamm und neigen zum Ausbrechen.
