Baumgutachten: Weiden am Hasportsee

Gegenstand des Gutachtens

Untersuchung am
04.11.2011

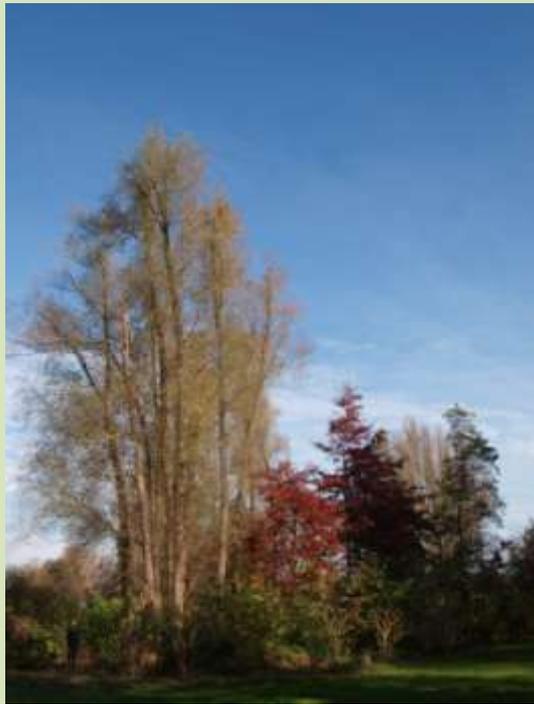
Bei den begutachteten Weiden (*Salix alba*) handelt es sich insgesamt um 11 Bäume, von denen zwei zweistämmig sind. Die Baumgruppe steht südlich des Hasportsees auf einer Rasenfläche. Einige Bäume der Gruppe wurden bereits gefällt (erkennbar an noch vorhandenen Stubben) es sind Nachpflanzungen mit Eichen vorhanden. Die Baumscheibe um die Gehölzgruppe ist bewachsen mit Brombeeren und verschiedenen anderen Wildkräutern.

Wegen der dargestellten Folgen der festgestellten Schäden und durchgeführten Maßnahmen wird eine Fällung der 11 Weiden empfohlen, die durch Neu- bzw. Ersatzpflanzungen zu kompensieren ist.

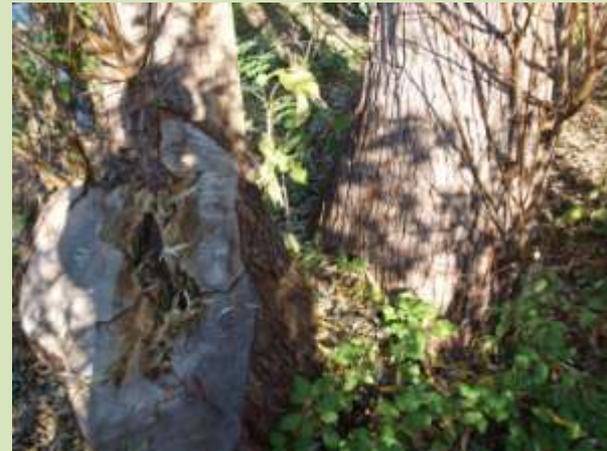
Die 11 Weiden sind als Bestandsbäume in einer größeren Baumgruppe dem Konkurrenzdruck der Nachbarbäume ausgesetzt gewachsen, dementsprechend wurde das sekundäre Dickenwachstum der Stämme zugunsten des Längenwachstums vernachlässigt. Das Ergebnis sind Bäume mit einem langen, dünnen Stamm und einer wenig ausgebildeten Krone. Die Weiden sind Anfang des Jahres gekappt worden, trotzdem liegt die Höhe fast aller Bäume bei über 20 m. An den Kappungsstellen sowie an den Stämmen sind Neuaustriebe (Reiterate) erkennbar.
